# Роль травмы металлическими зубными протезами в патогенезе пародонтита

Л.Д. ГОЖАЯ, д.м.н., проф.  
Г. МАМЕДОВА, асп.  
Т.Ю. ТАЛАЛАЙ, асп.  
А.Р. МИРЗОЯН, асп.  
Б. КРАЙЧ, асп.

Кафедра ортопедической стоматологии ФПДО ГБОУ ВПО «Московский государственный медико-стоматологический университет Минздрава России»

## Role of injuries caused by dentures in pathogenesis of periodontitis

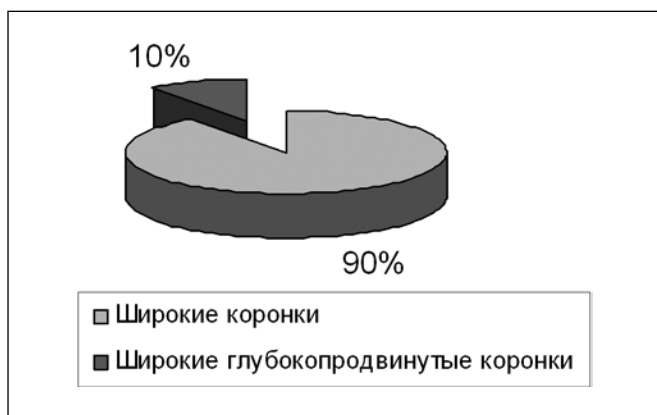
Рис. 3. Результаты обследования лиц, пользующихся мостовидными протезами

Состояние мостовидных протезов было таково. У 104 больных (65%) – неудовлетворительно изготовленные мостовидные протезы: опорные коронки широкие (11% – 11 человек), широкие и глубокопродвинутые коронки (27% – 28 человек) до 1,5 мм под десну; длинные, глубокопродвинутые коронки (62% – 64 человека) на 1,5-2,0 мм. Выявлено также недостаточное промывное пространство или его неправильная седловидная форма: мостовидные протезы изготовлены не по показаниям.

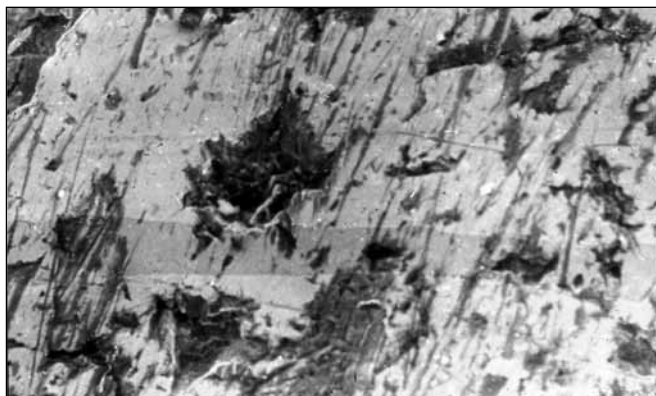
Рис. 6. Точечные дефекты на поверхности стального протеза при полировании пастой ГОИ

Основной разновидностью дефектов, образуемых на поверхности зубного протеза в процессе его эксплуатации, являются точки-каверны (углубления), разные по форме и размерам, и представляющие очаги питтинговой коррозии. Можно утверждать, что поверхность зубного протеза при работе во рту разрушается по механизму питтинговой коррозии, с образованием и расширением коррозионных каверн.
